Gemeinde Freienbach

Freienbach
Freienbach SB8 - 417, Bad Unterdorf, Präfikon SZ

Phase	Bauprojekt	
Bauherr	Bezirk Höfe	
Objekt	Sarenbach, Hochwasserschutz und Revitalisierung	
Plan	Situation 1:500	
	Vorabzug	
Plan Nr.	1330 - 100	
Format	1680 x 594 mm	
Dat. / Gez.	19.02.2021 / gl	
Dat. / Gepr.	19.02.2021 / sim	
Dat. / Gez.	- / -	
Dat. / Gepr.	- / -	
Index	-	
+	-

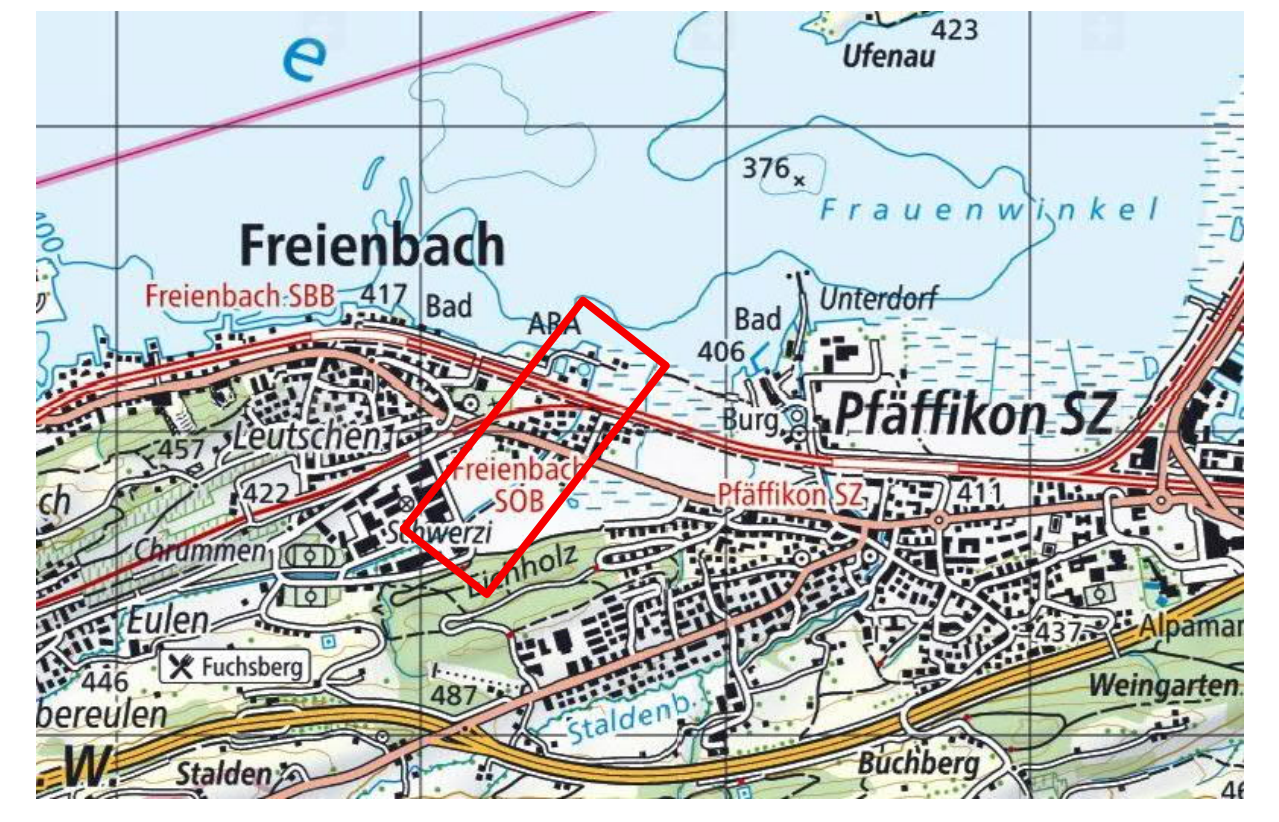
Gerinneaufwertung Langacher
 - geschwungener Bachverlauf
 - Kieselsteine Dm= 5cm / D90= 15cm
 - abgefällige Böschungen
 - Bewirtschaftungszugänge
 - seitliche Entlastung
 - Wurzelstöcke
 - Blocksteine (frostbeständiger Kalkstein)
 - Faschinen Übergang Böschung zu Steinkorbe

Gerinneaufwertung Luzia-/Langackerweg
 - Kieselsteine Dm= 4cm / D90= 8cm
 - abnehmend flach-Steilener
 - Wurzelstöcke
 - Faschinen (frostbeständiger Kalkstein)
 - Blocksteine (frostbeständiger Kalkstein)

Gerinneaufwertung Canal Grando/Grützen
 - Kieselsteine Dm= 5cm / D90= 10cm
 - Betonbrüstung
 - Gabionen
 - Bestockung
 - seitliche Zugänge
 - Lenkbühnen
 - Stabilisierung Stützmauer
 - Wurzelstöcke
 - Blocksteine (frostbeständiger Kalkstein)
