Phase	Bauprojekt	
Bauherr	Bezirk Höfe	
Objekt	Sarenbach, Hochwasserschutz und Revitalisierung	
Plan	Querprofile Bach 1:100	Plan Nr. 1330-300
	Vorabzug	
Index	Aenderung	Dat. / Gepr.
-/-	-/-	-/-
<p>F:\daten\1330_HWS_Sarenbach\pläne\intern2\plan1330-300_Querprofile.dwg</p> <p>bpp INGENIEURE AG Beratende Ingenieure ETH / SIA / USIC Hochbau - Tiefbau - Umwelt - GIS</p> <p>HAUPTSITZ Riedstrasse 7 6430 Schwyz fon 041 / 818 50 20 FILIALE Kobolden 63 8840 Einsiedeln fon 055 / 412 36 25 FILIALE Neuland 3 6480 Altdorf fon 041 / 500 50 95 FILIALE Neudorfstrasse 4 6313 Menzingen fon 041 / 811 20 44</p>

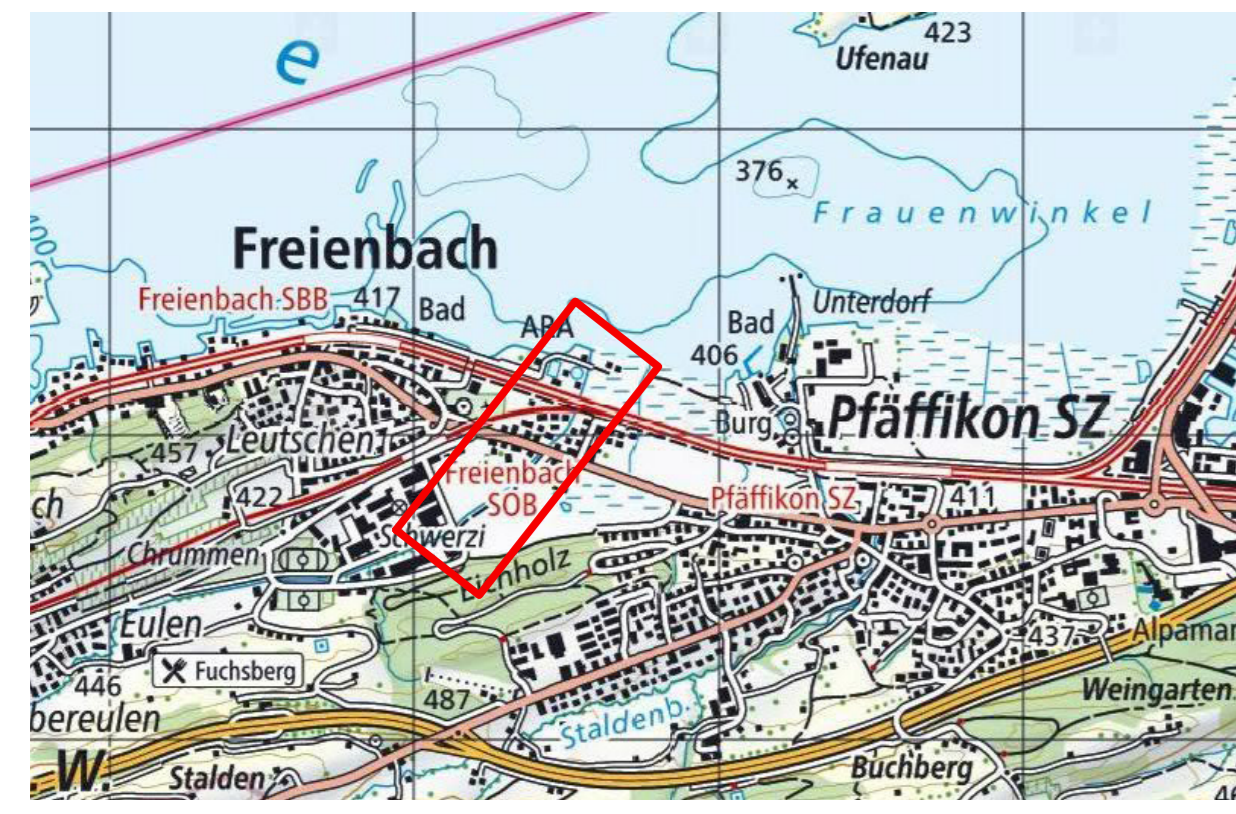
Gerinneaufwertung Langacher

- geschwungener Bachverlauf
- Kiessohle Dm= 8cm / D90=16cm
- abgefachte Böschungen
- Erholungsnutzung
- Bewirtschaftungszugänge
- seitliche Entlastung
- Wurzelstöcke
- Blocksteine (frostbeständiger Kalkstein)
- Faschinen Übergang Böschung zu Steinkörbe

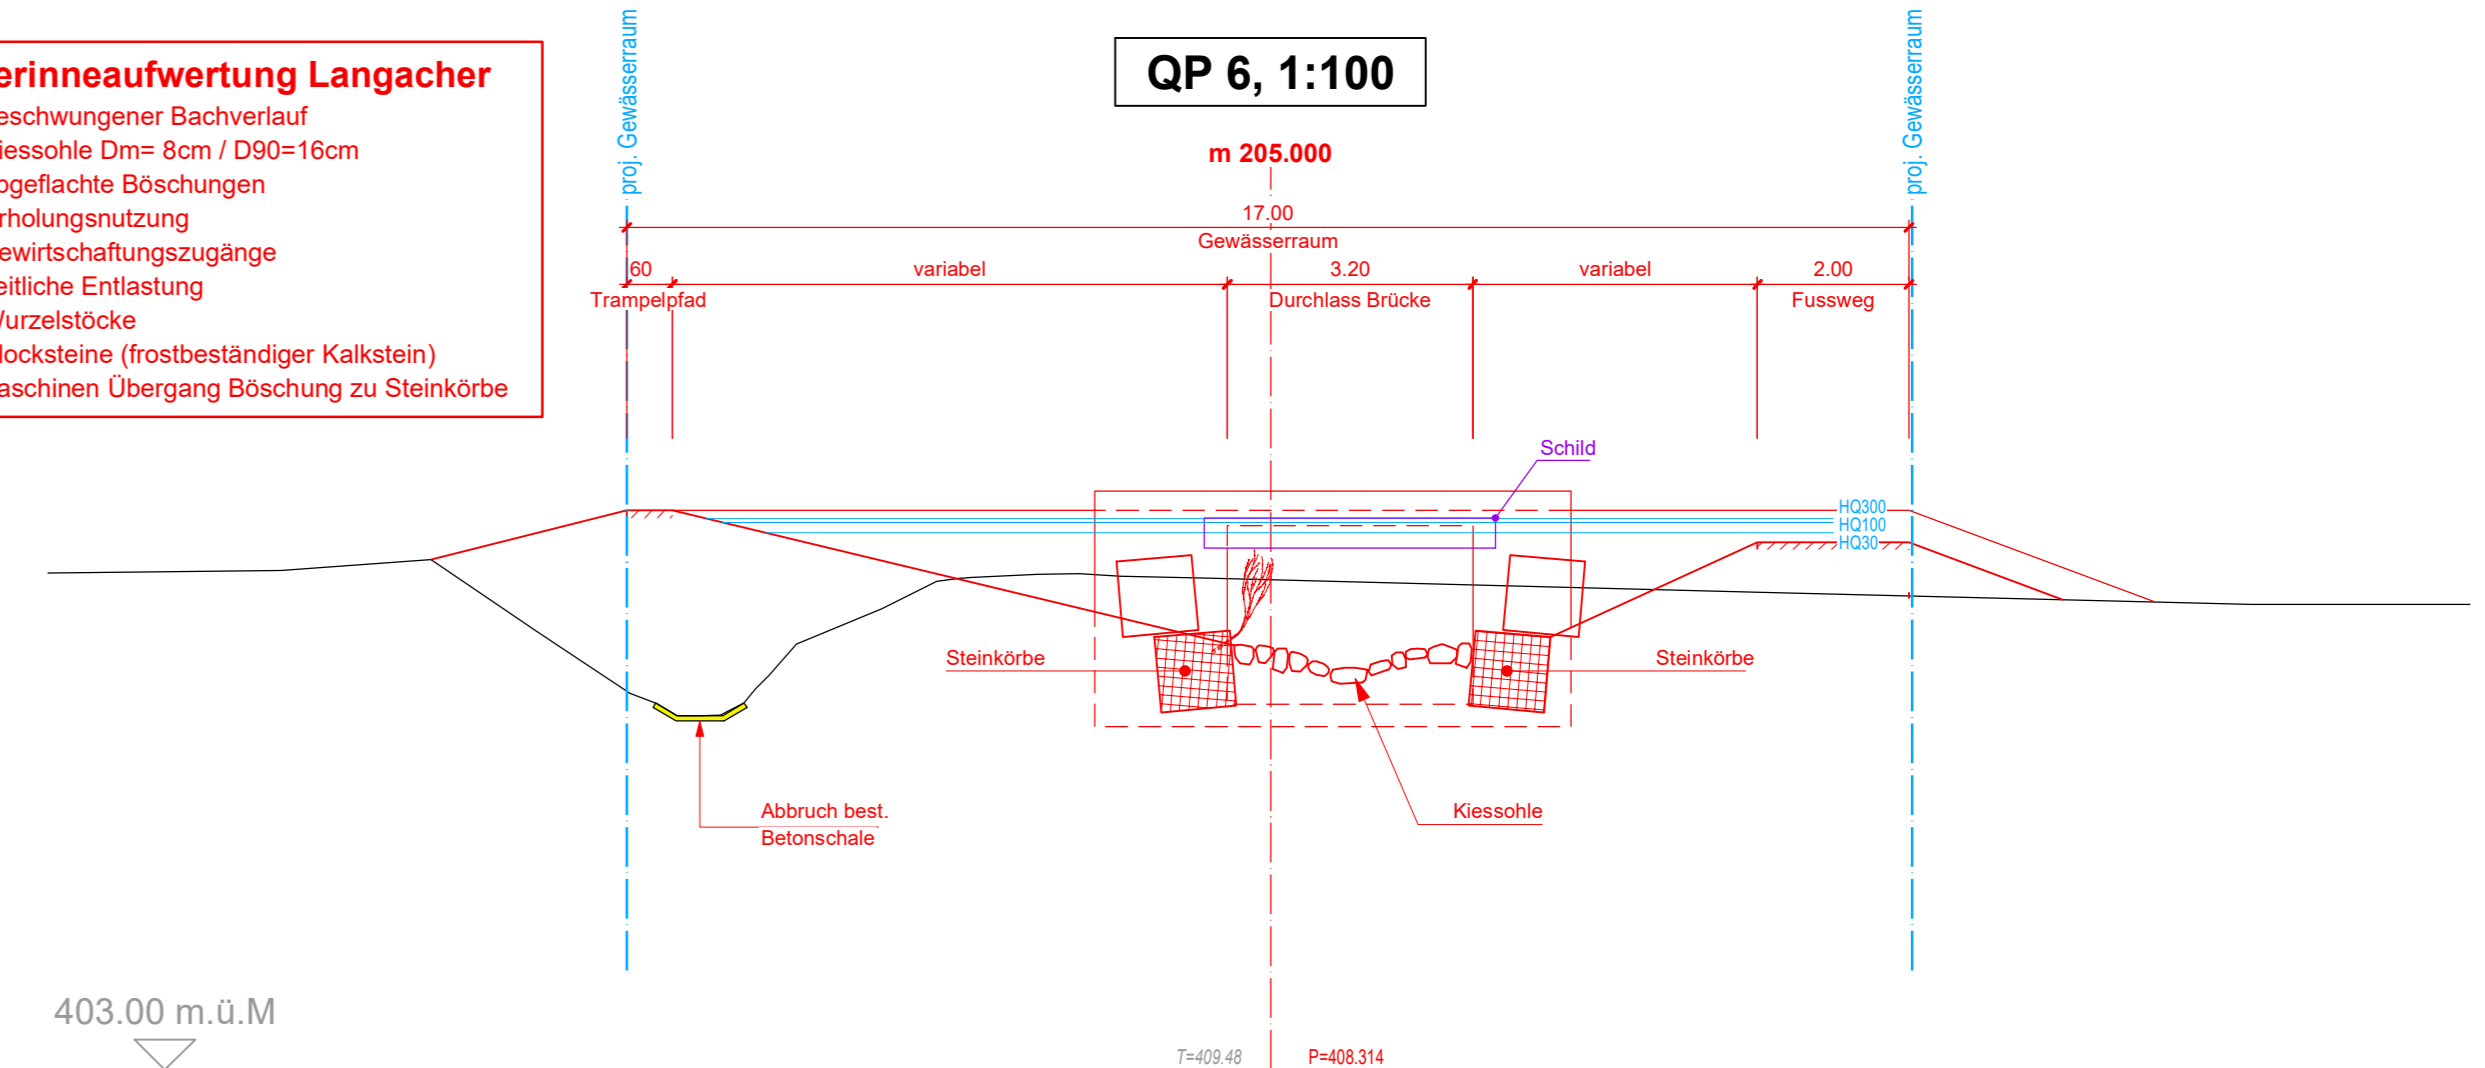
Gerinneaufwertung Langacher

- geschwungener Bachverlauf
- Kiessohle Dm= 8cm / D90=16cm
- abgefachte Böschungen
- Erholungsnutzung
- Bewirtschaftungszugänge
- seitliche Entlastung
- Wurzelstöcke
- Blocksteine (frostbeständiger Kalkstein)
- Faschinen Übergang Böschung zu Steinkörbe

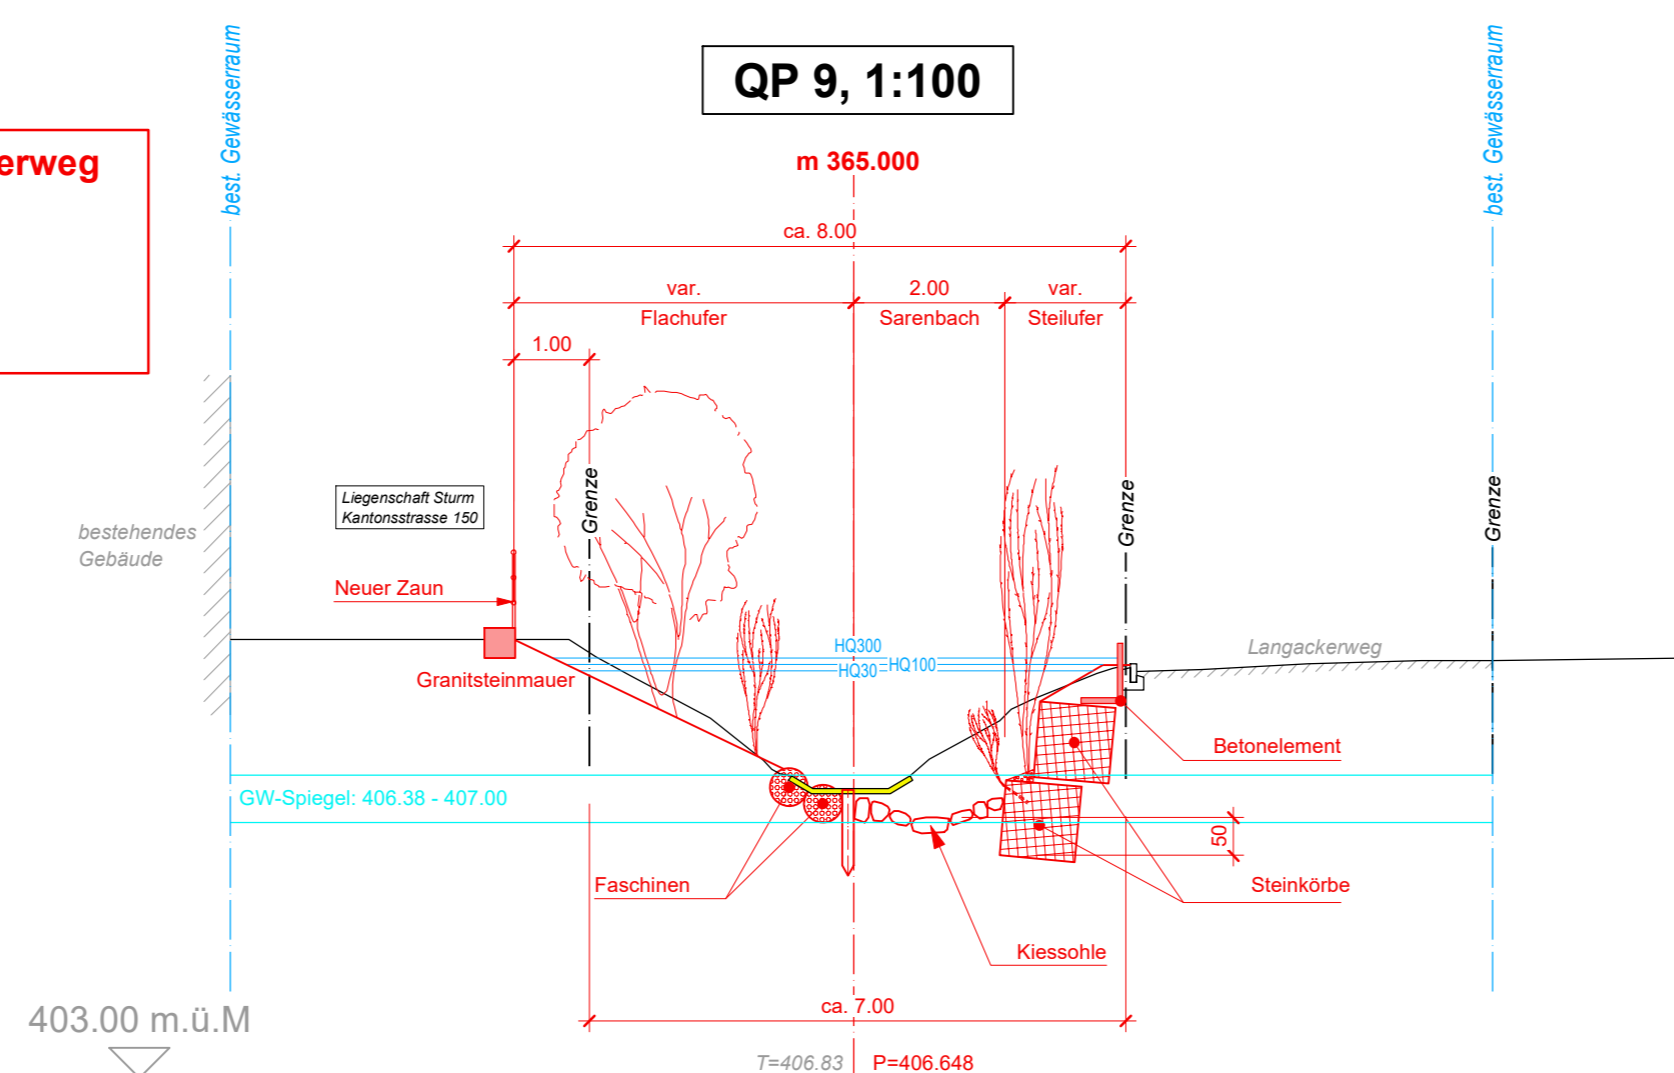
Gerinneaufwertung Luzia/Langackerweg

- Kiessohle Dm= 4cm / D90= 8cm
- alternierend Flach-Steilufer
- Wurzelstöcke
- Faschinen
- Blocksteine (frostbeständiger Kalkstein)

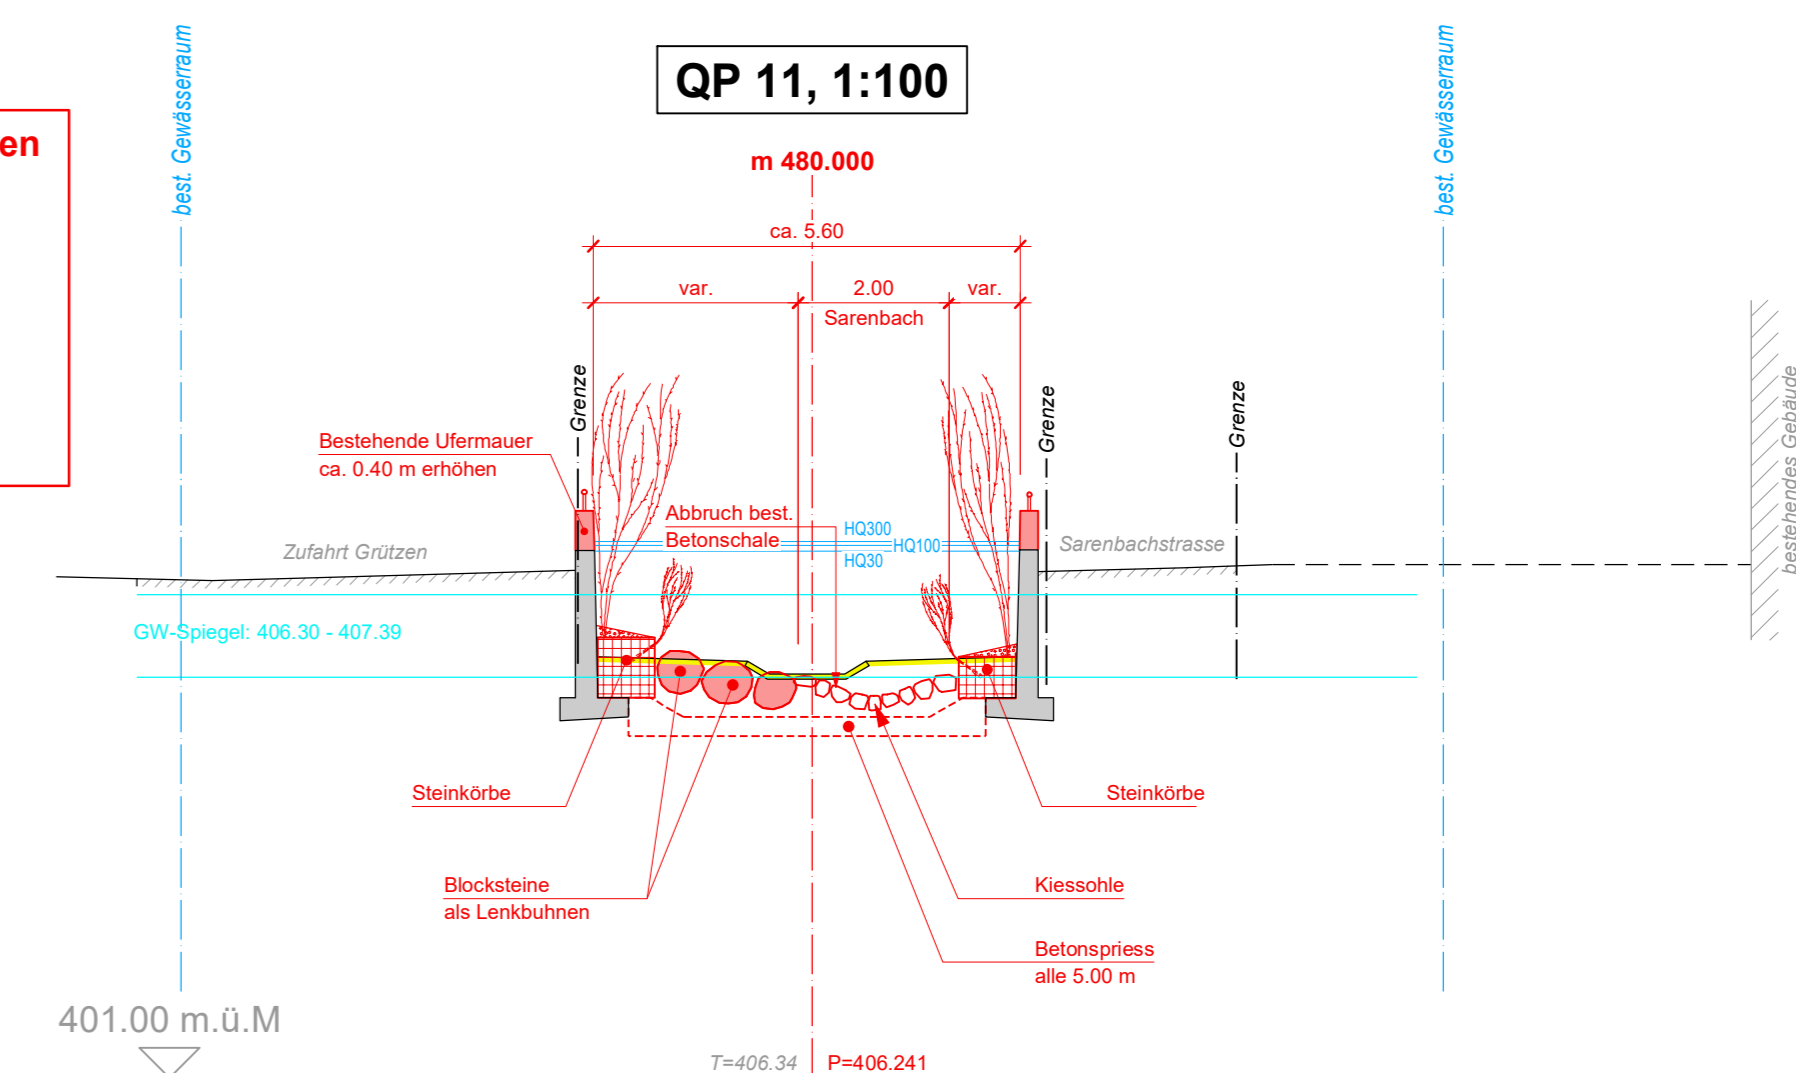
Gerinneaufwertung Canal Grande/Grützen

- Kiessohle Dm= 5cm / D90= 10cm
- Betonbrüstung
- Steinkörbe
- Bestockung
- seitliche Zugänge
- Lenkbühnen
- Stabilisierung Stützmauer
- Wurzelstöcke
- Blocksteine (frostbeständiger Kalkstein)

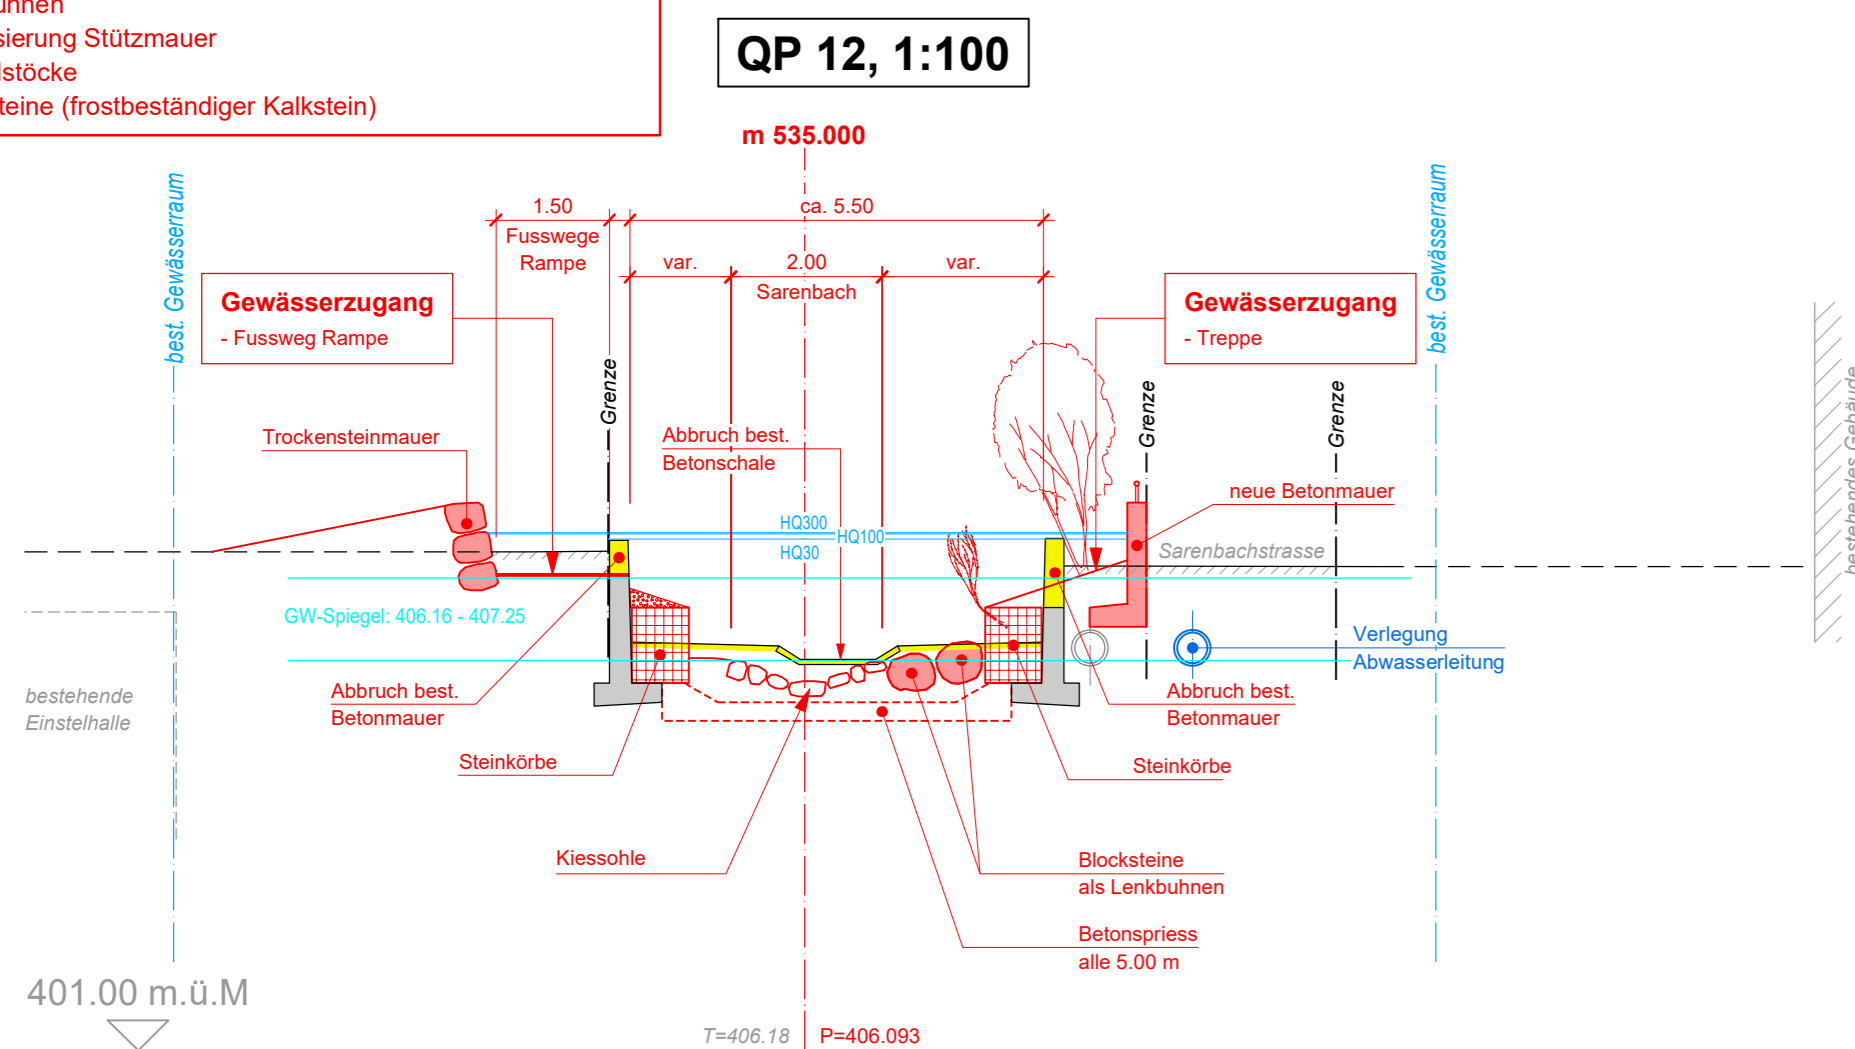
Gerinneaufwertung Canal Grande/Grützen

- Kiessohle Dm= 5cm / D90= 10cm
- Betonbrüstung
- Steinkörbe
- Bestockung
- seitliche Zugänge
- Lenkbühnen
- Stabilisierung Stützmauer
- Wurzelstöcke
- Blocksteine (frostbeständiger Kalkstein)

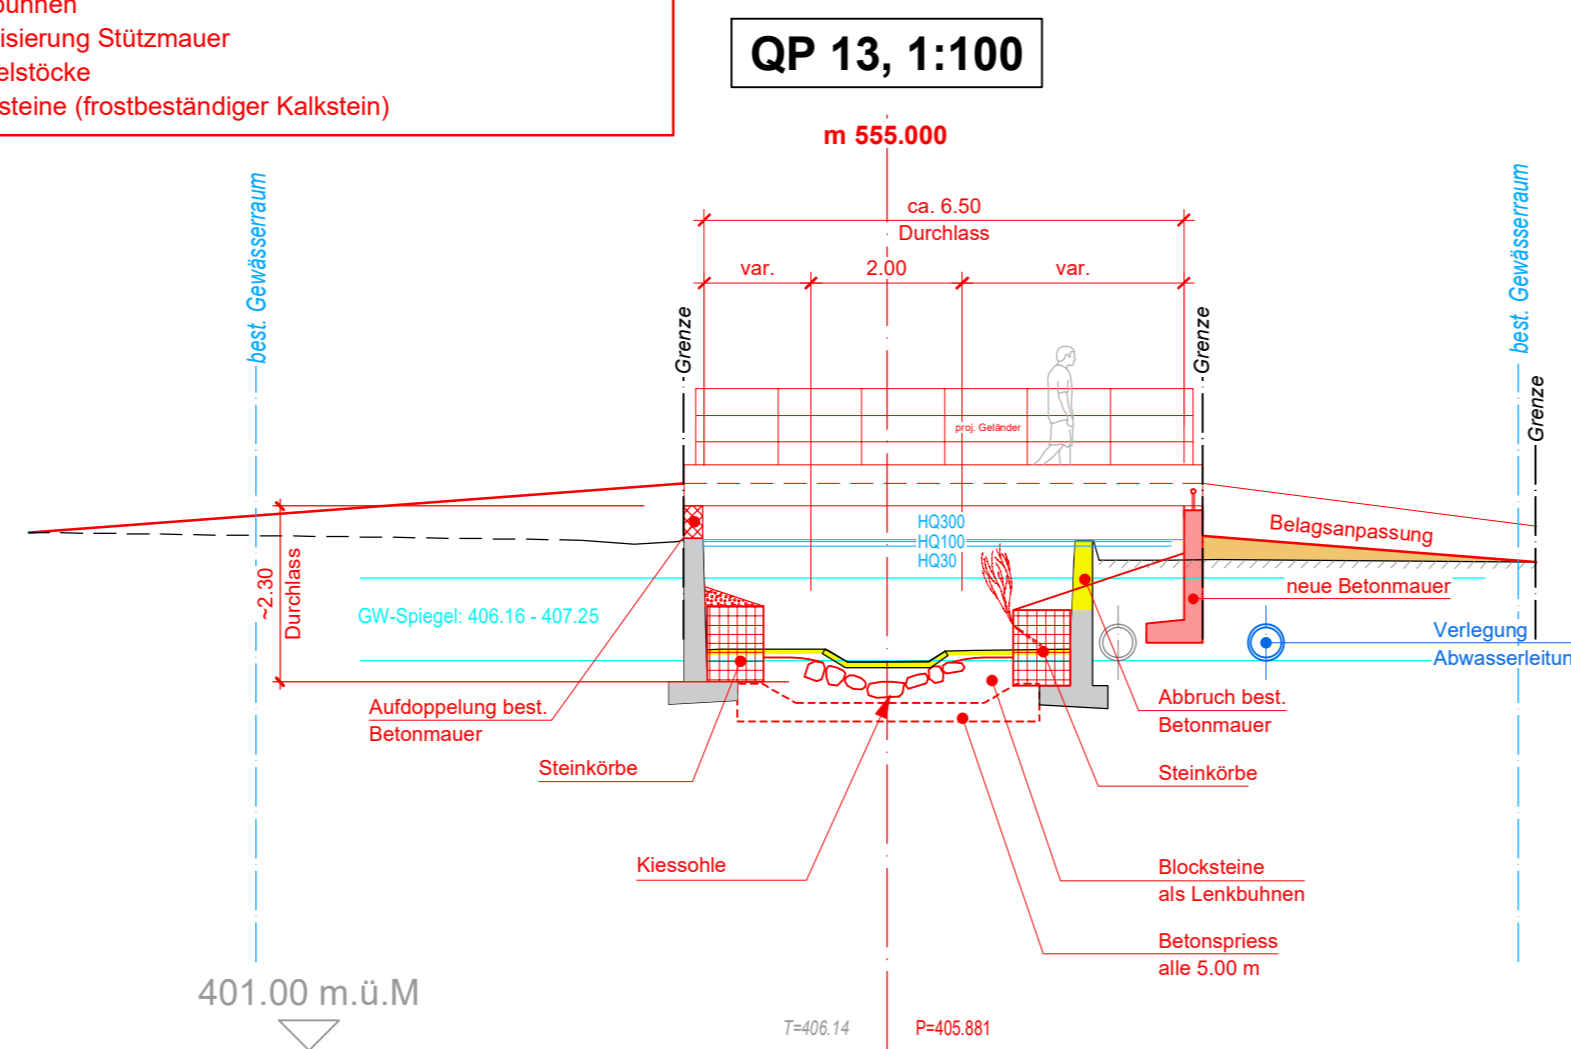
Gerinneaufwertung Canal Grande/Grützen

- Kiessohle Dm= 5cm / D90= 10cm
- Betonbrüstung
- Steinkörbe
- Bestockung
- seitliche Zugänge
- Lenkbühnen
- Stabilisierung Stützmauer
- Wurzelstöcke
- Blocksteine (frostbeständiger Kalkstein)

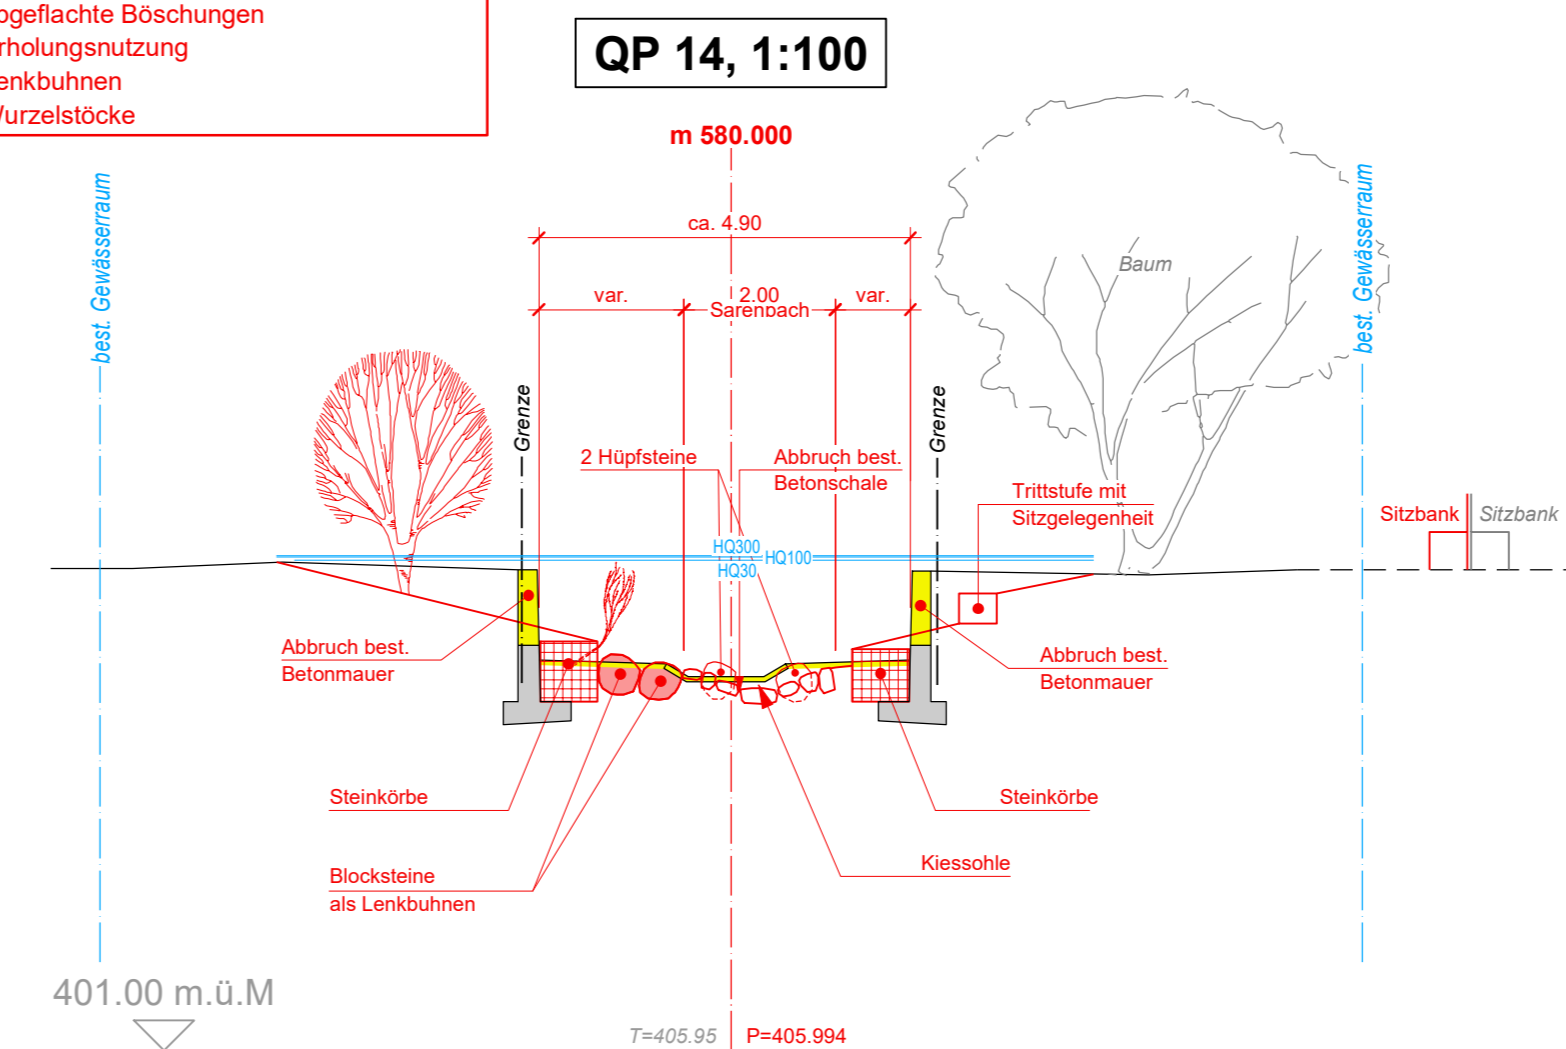
Gerinneaufwertung Pfarmatt

- Kiessohle
- abgefachte Böschungen
- Erholungsnutzung
- Lenkbühnen
- Wurzelstöcke

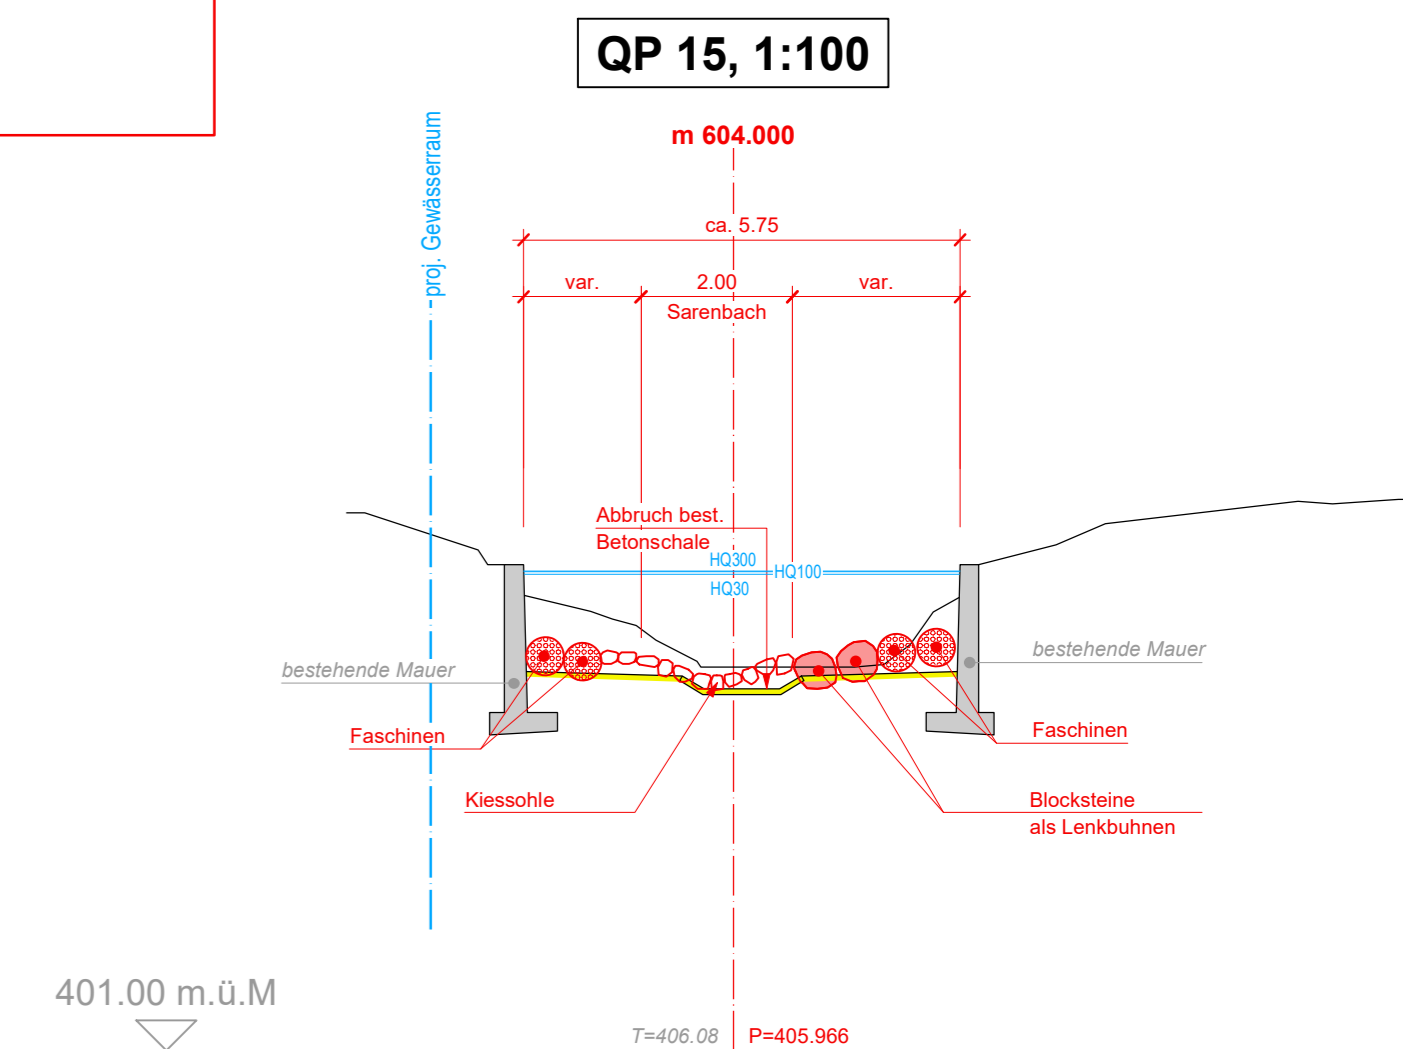
Gerinneaufwertung ARA

- Kiessohle
- Faschinen
- Lenkbühnen
- Wurzelstöcke
